Коллектор-дублёр на Светогорском ЦБК

Название Коллектор-дублёр на Светогорском ЦБК

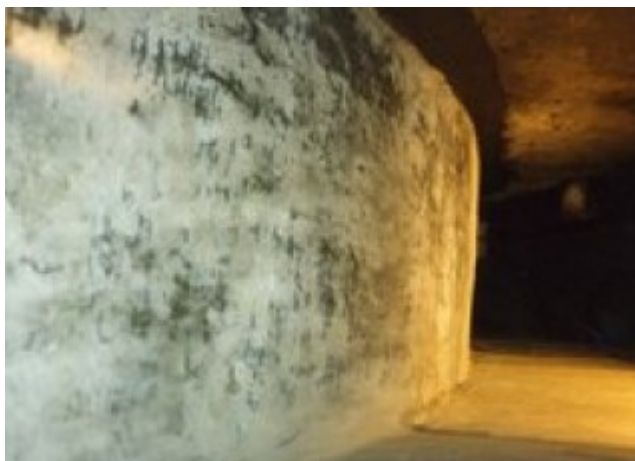
В результате агрессивного химического воздействия сточных вод комбината в сочетании с активным механическим износом внутренняя поверхность коллектора была сильно разрушена.

Работы велись в два этапа. Вначале с помощью бетонирования была восстановлена внутренняя поверхность трубы коллектора. Вторым этапом производства работ стало нанесение двух разных минеральных защитных покрытий с крайне высокой механической и химической стойкостью.

Среднедисперсное защитное минеральное покрытие MC-RIM и тонкодисперсное защитное минеральное покрытие MC-RIM F.
